# Zagrożenie pożarowe powodowane przez tzw. ograniczniki przepięć „B+C”

**Na polskim rynku istnieje bardzo duża rozbieżność deklarowanych i faktycznych parametrów ograniczników przepięć. W artykule zaprezentowano wyniki badań ich wytrzymałości udarowej. Przedstawiono też praktyczne przykłady zniszczeń powstałych w wyniku powszechnego stosowania ograniczników o mniejszej niż deklarowana wytrzymałości udarowej – tzw. „B+C”, składających się tylko z warystora.**

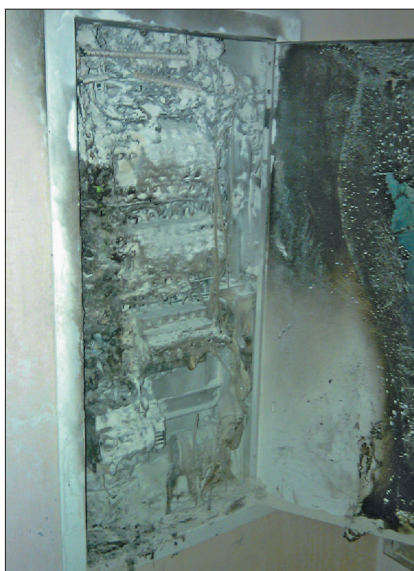
Fot. 1. Uszkodzona rozdzielnica niskiego napięcia z ogranicznikiem „B+C”

Stosowanie niebezpiecznych ograniczników przepięć niejednokrotnie spowodowało znaczne straty. Często doziemne wyładowanie piorunowe inicjuje scenariusz katastrofalny, który prowadzi do pożaru, zagrożenia zdrowia i życia oraz strat finansowych. Elementem wspólnym wszystkich zdarzeń jest eksplozja ogranicznika przepięć, która w połączeniu z następującym po niej zwarcie doprowadza do zniszczeń (fot. 1–4).

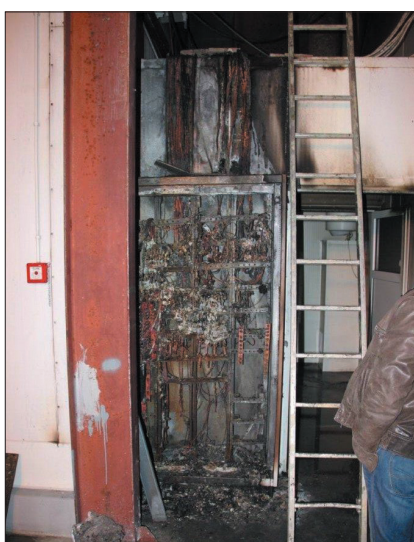
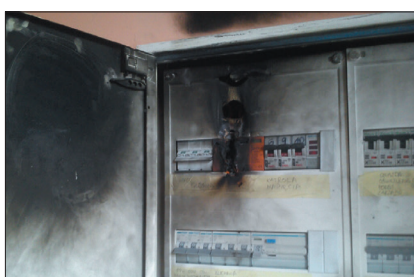
Fot. 3-4. Uszkodzona rozdzielnica niskiego napięcia z ogranicznikiem „B+C” po przepływie prądu piorunowego
