Templom villámvédelmének hibajavítása villámvédelmi felülvizsgálat után

Kérdés: Egy templom villámhárítójának műszaki állapota teljes felújítást igényel. A torony hátsó oldalán a hajó felöli oldal szélén két levezető elég-e vagy a torony minden oldalánál kell levezető? A toronyban lévő fémtartóknak (harang, óramű) fémszerkezetét a villámvédelembe, vagy az EPH rendszerbe kell bekötni?

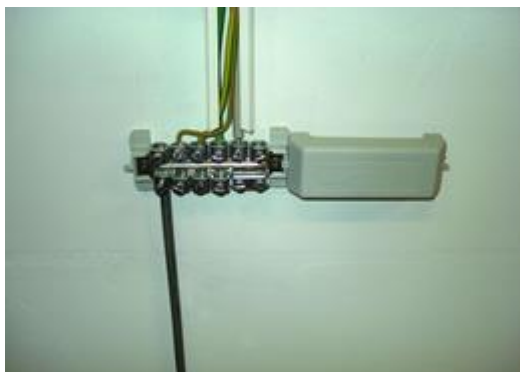
2. ábra: Potenciálkiegyenlítő sín

A négy külső levezetőre azért is szükség van, hogy ezen gerincvezetőben folyó villám-részáramot csökkentsük, és a villámáram nagy részét a torony külső határoló falának külső oldalán vezessük le.

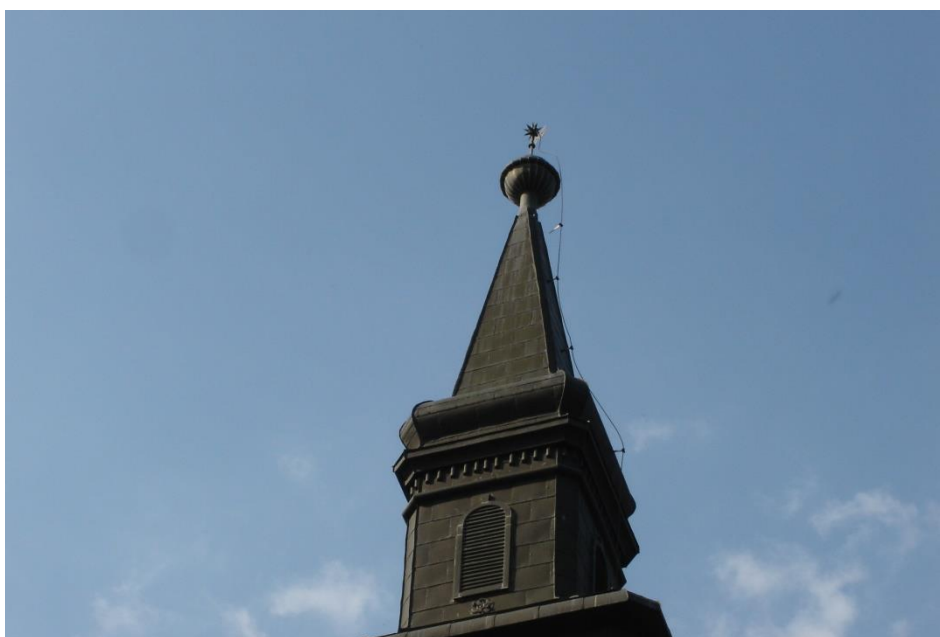
Kérdés: A templomtorony csúcsán egy fémgömb és felette csillag található. A kérdésként felmerülhet még, hogy a gömb alatt vagy a csillag alatti részen csatlakoztassuk a levezetőket?

1. ábra: Kérdés a villámvédelmi levezetők kialakítása a templomtorony tetején

Válasz: Ha a gömb alakú burkolat legalább 0,5 mm vastag fémből van, azt javasoljuk, hogy a gömb alatt induljon el a 4 db levezető. Ha a gömb és a csúcscsillag fémesen folytonosnak tekinthető, akkor gyakorlatilag a csúcscsillag felfogórúdként funkcionál. A gömb kis átmérője miatt nem lehet megfelelően megkerülni a levezetővel (**lásd az 1. ábrát**), ha a levezetőt közvetlenül a kereszthez akarnánk csatlakoztatni, túl nagy iránytörések lennének benne.
